Untersuchungsbericht 001

G-/CFK-beschichtetes Aluminuium

Zodiak 605XL D-EZXL	G-/CFK-beschichtetes Aluminuium	1/4	
------------------------	---------------------------------	-----	--

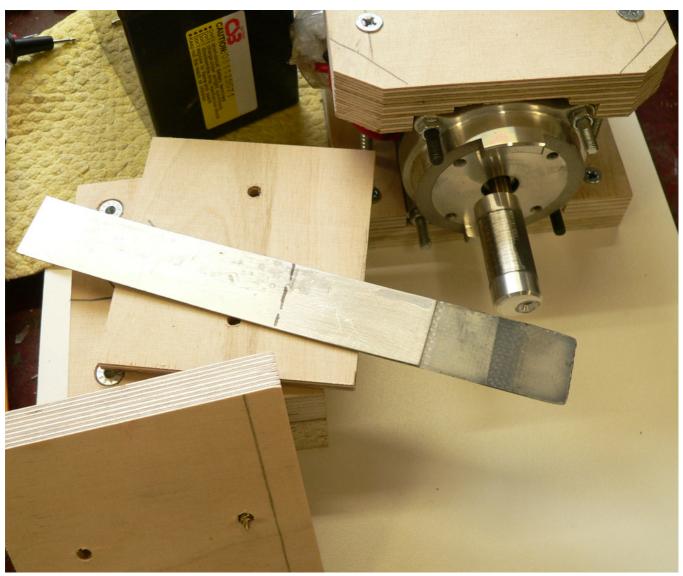
Prüflingsbefestigung

Die ersten Versuche wurden auf einer Fräsmaschine durchgeführt. Hiervon existieren keiner Bilder. Dieser Vorgang ist lediglich in einer Filmsequenz festgehalten (Video Fräsmaschine). Um diese Maschine (aus dem Heimwerkerbereich) zu schonen, wurde ein spezieller Versuchsaufbau entwickelt. Ein 24 V Motor mit einer Nenndrehzahl von 3000 1/min wurde mit 12 V betrieben. Dadurch reduzierte sich die Drehzahl auf 1500 1/min. Wie die Bilder zeigen, kehrt der Prüfling bei dieser Drehzahl in die Ausgangslage zurück. Die volle schwellende Belastung ist so sichergestellt. Der Motor wurde zwischen 2 ausgesparte Platten gespannt. Auf die Motorwelle wurde ein Exzenter mit 6 mm Hubleistung aufgesteckt. Der Prüfling wurde in einen Holzblock eingespannt. Durch beilegen von Unterlagen kann der Hub eingestellt werden.

Der Prüfling wurde an der gestrichelten Linie eingespannt. Die Übergangsstelle vom beschichteten Aluminium zum reinen Glasfasergewebe ragt dann 50 mm aus dem Block heraus. Die gesamte Einrichtung wird dann so eingestellt, dass der Angriffspunkt des Exzenters im Abstand von 75 mm liegt. Diese Anordnung wurde willkürlich gewählt, entspricht aber bei einem 3500 mm langen Flügel einer Durchbiegung von 280 mm. Es könnte insoweit realistisch sein.

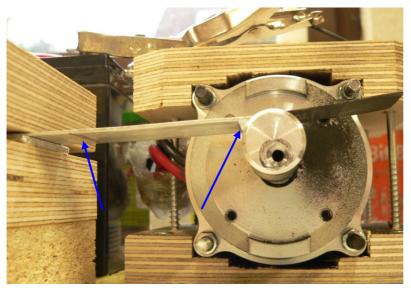
Interessant ist für den zu untersuchenden Fall – Tragfläche - hier speziell die Beanspruchung auf Schälung. Diesem Belastungsfall entspricht der Versuchsaufbau ideal. Das nachstehende Foto zeigt die Schälstelle. Die Aufnahme stammt aus einem fortgeschrittenen Versuchsstadium durch hohen Verschleiß am GFK-Teil musste der Prüfling versetzt werden. Dies geschah um einen Betrag von

10 mm und dann nochmals um 5 mm. Der linke Pfeil zeigt auf die Markierung am Prüfling, die ursprünglich die dem Aufnahmeblock bündig war. Im Lauf des Versuches kam es auch zu einem deutlichen Verschleiß am Exzenter, was den Hub verringerte.

Das nebenstehende Bild zeigt deutlich die starke Biegung und daraus resultierend die Schälbeanspruchung.

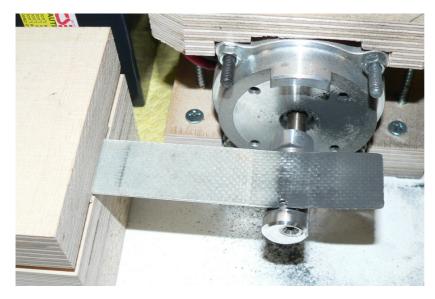
fen war, entstand durch das dann freiliegende Glasgewebe ein überproportionaler Verschleiß. Die Schälstelle war frei von jeglichem Schaden.

Das Foto zeigt den verschlissenen Prüfling.

Das Ergebnis hat in höchstem Maße erstaunt. Nach annähernd 25.000.000 Lastwechseln wurde der Versuch abgebrochen. Grund dafür war nicht ein Schaden an der Schälstelle. Vielmehr abrasiver Verschleiß am Prüfling und am Exzenter ursächlich. Nachdem die äußere Harzschicht durchgeschlif-
